# 史跡加納城跡 現地公開資料

日時；平成15年8月16日（土）

場所；岐阜市加納丸之内

岐阜市教育委員会

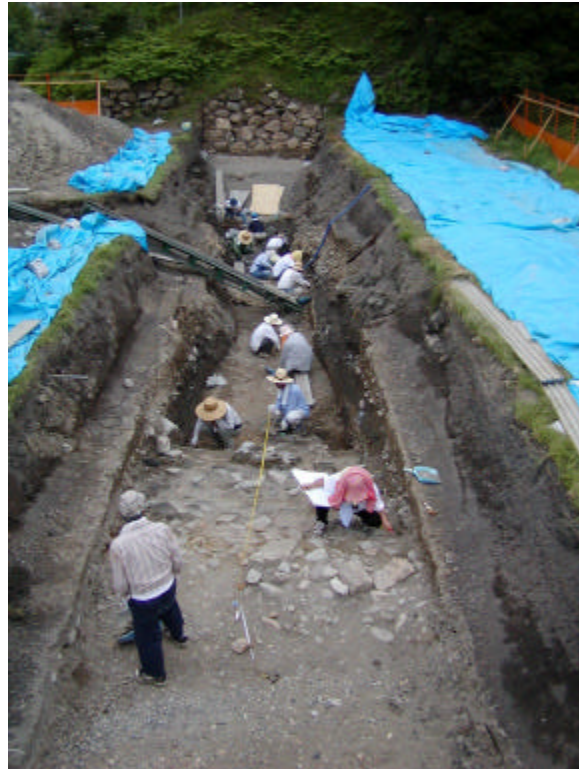
この部分の堀の幅は、石垣から石垣までで、約 28m であることが判明しました。堀の最深部は、現地表下約 2.5m です。

堀の断面は、本丸石垣前に平坦部があり、また堀のほぼ中央で高くなる形状をしています。過去 5 回の堀の発掘調査結果も同様で、加納城本丸の堀の特徴といえます。

本丸の堀 (北から)

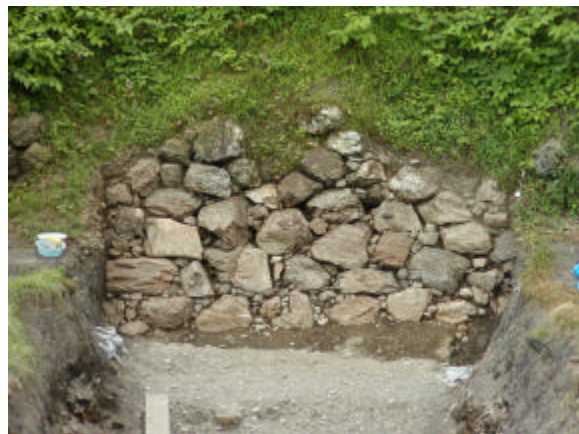
本丸石垣は、現況では 2 ~ 3 段しか残っていない箇所でしたが、地中には 3 ~ 4 段が埋没していることが分かりました。

本丸の石垣 (北から)

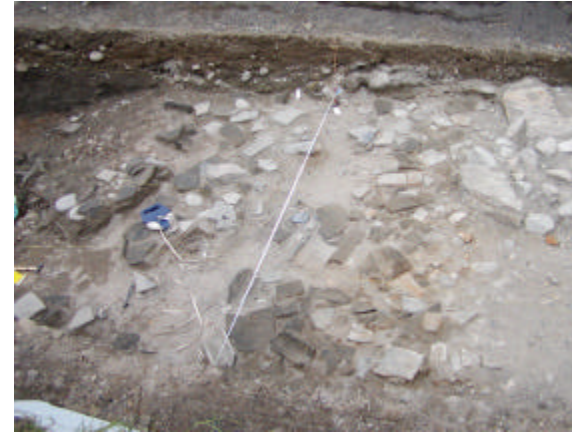
また、初めて本丸の対岸の石垣を確認することができました。1 段しか残っていませんが、周囲の土の状況からも石垣であることは間違いのないと思われ、上部は後世に破壊されているようです。

また堀の中から、本丸側と二の丸石垣の前の 2 カ所で、瓦の集積が出土しました。本丸側の瓦集積の一部は、赤白く変色し、火事等による 2 次的な被熱を受けていると見られます。両者とも、加納城で見られる最新の瓦が含まれていないと見られることから、江戸時代のある時期に、建物の改修等において不要となったものをまとめて捨てていると思われれます。

二の丸側の石垣と瓦集積 (東から)

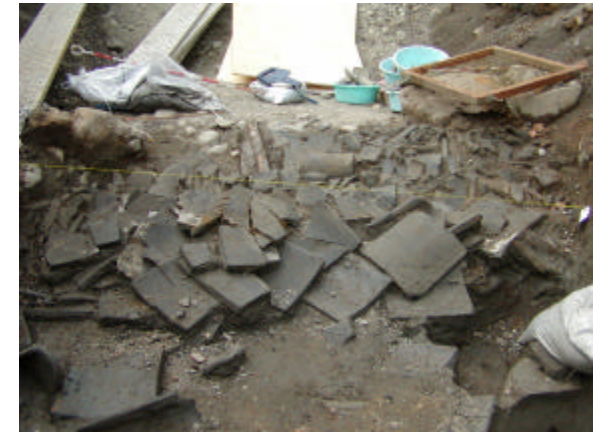
本丸側の瓦集積 (北から)
