# 加納城内の建物

このパネルは17世紀後半頃の絵図を元に、当時の建物の配置を示したものです。

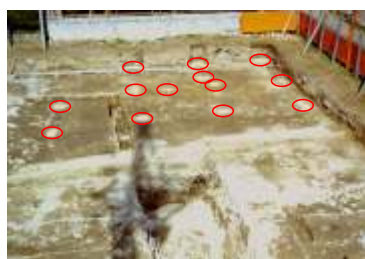
## にのまるごてんあと 二の丸御殿跡

歴代の城主の御殿があったところです。一説によれば初代城主奥平信昌が隠居した時に、本丸御殿から移り住んだといわれています。御殿の柱の土台となる礎石(写真の赤丸)や井戸などが発掘調査で発見されています。

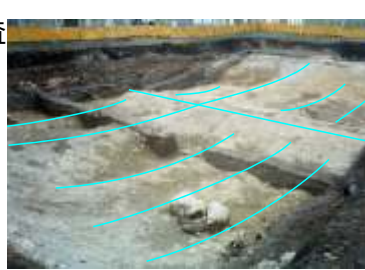
## ほんまる 本丸の堀

平成16年度の発掘調査で、堀の底に碁盤目状の土手(写真の青線)がある「堀障子」という構造が発見されました。本丸を巡る堀には全周「堀障子」があったと考えられます。
