図1 調査の位置とこれまでの虎口付近の調査成果

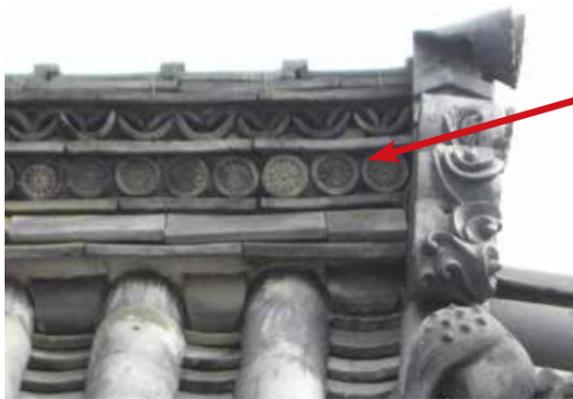
参考写真：岐阜別院本門の菊丸瓦

きくまるがわら 菊丸瓦とは、本瓦葺の棟の部分に装飾として使用される瓦のうち、菊紋を持つ瓦のことをいいます。一般に桃山時代以降に使用されるようになり、現在では寺院などでも見ることができます。

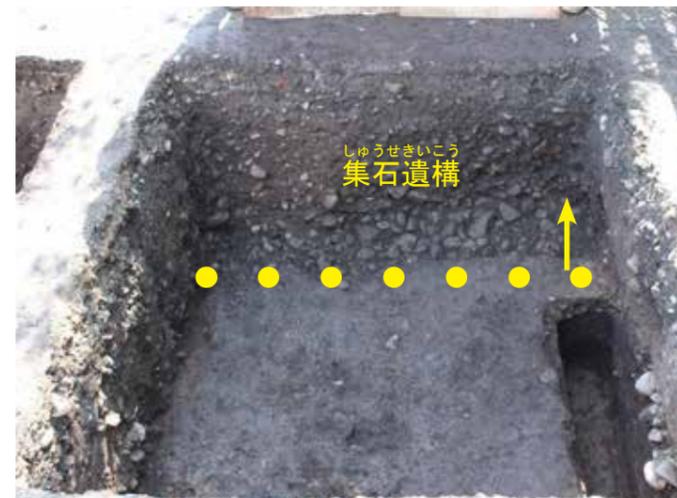
写真3 集石遺構（北から）

しゅうせきいこう 集石遺構は調査区の南端で確認しました。確認できた長さは6.5m、幅0.8m、厚さ0.3mです。

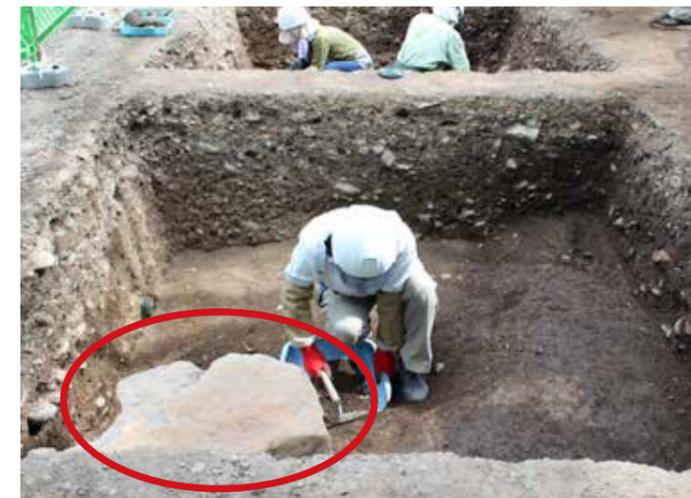
写真4 出土した石材（西から）

調査区内で石垣の石材1点が出土しましたが、公園造成時の攪乱の中に入っており、元の位置を保っていません。確認できた石の大きさは南北77cm、東西44cm、厚さ24cm。材質は砂岩で、推定重量は約100kgです。
