# 加納城跡の発掘

発掘22年の成果

加納城跡の発掘 平成22年3月

発行 岐阜市教育委員会  
(財)岐阜市教育文化振興事業団

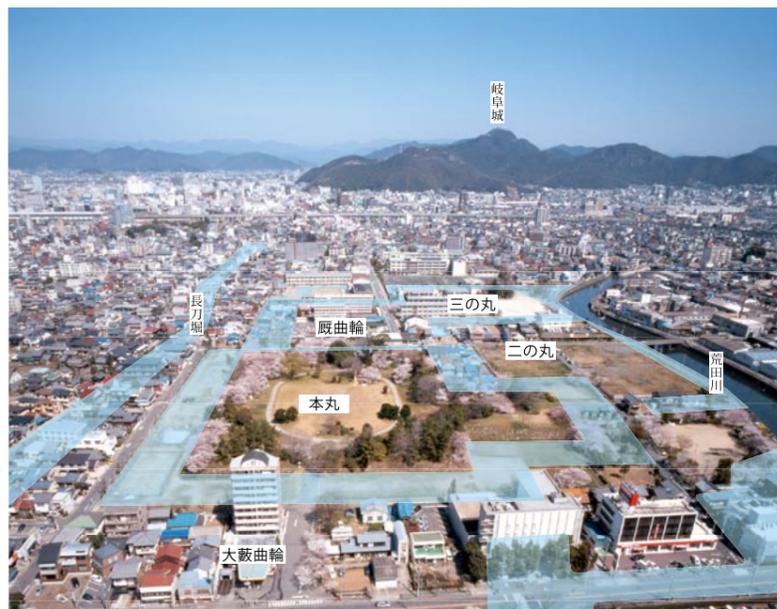
▲加納城跡の航空写真に堀を復元(南から)

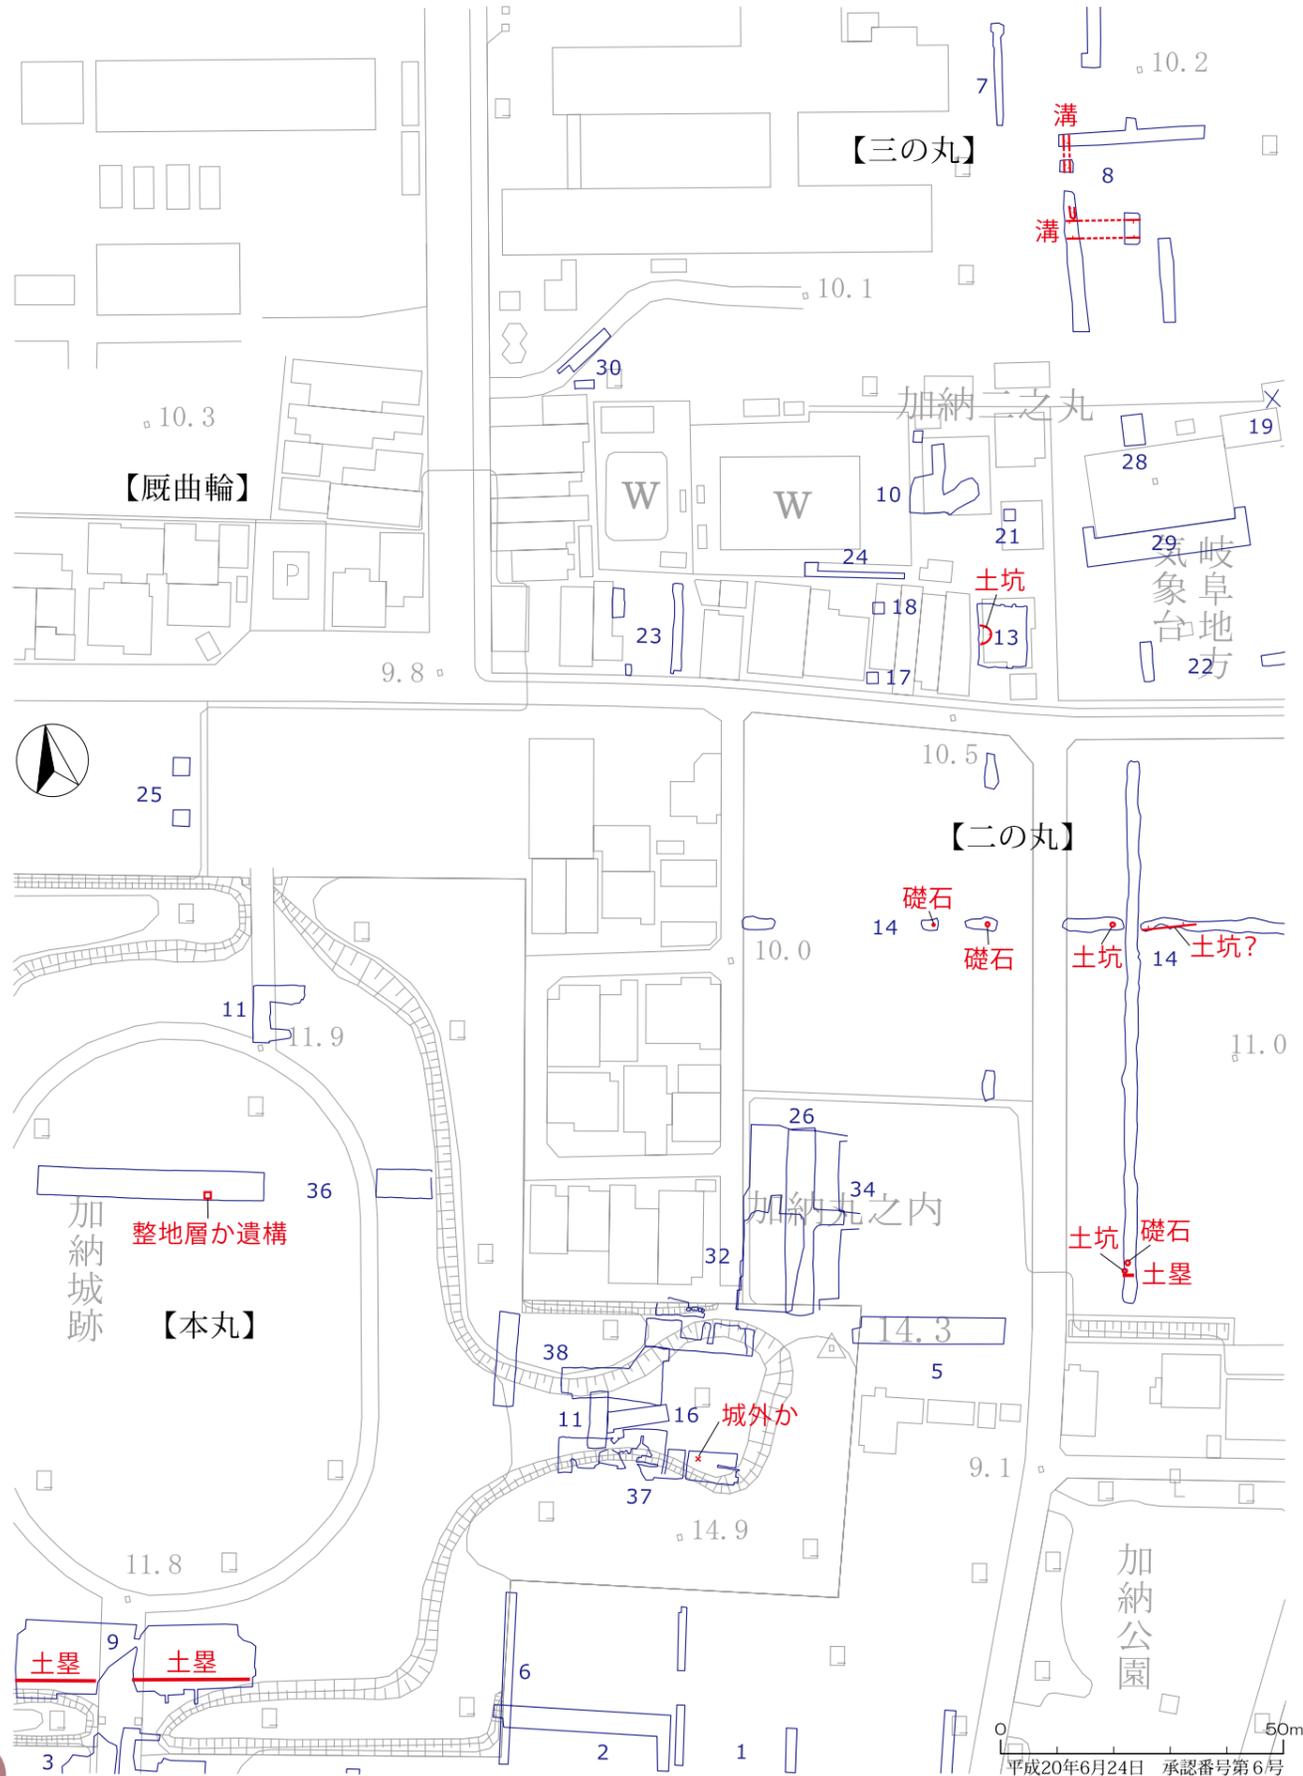
9地点(中世加納城土塁・本丸南辺)断面図

平成11年度の調査(9地点)で、中世加納城の土塁が見つかりました。近世加納城本丸南辺の土塁に沿う位置で、戦国時代の城館(中世加納城)の土塁を利用して、近世加納城が築かれていることが明らかとなりました。

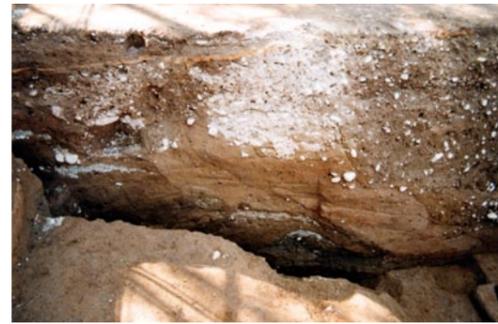
▲上の図の中世加納城土塁部分

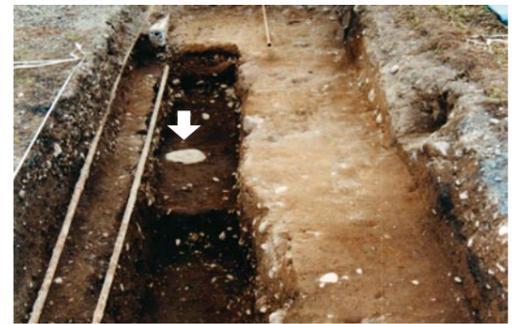
二の丸跡(14地点)の調査で、一部を戦国時代の地面まで掘り下げたところ、建物の柱を支える基礎石—礎石—が見つかりました。扁平な川原石の平らな面を上にしており、直径30~40cmの大きさがあります。

戦国時代の地面までは、ごく一部の範囲しか掘っていないため、建物の大きさを推測することはできませんが、3箇所で見つかり、多くの建物があったようです。

▲戦国時代の礎石(二の丸)

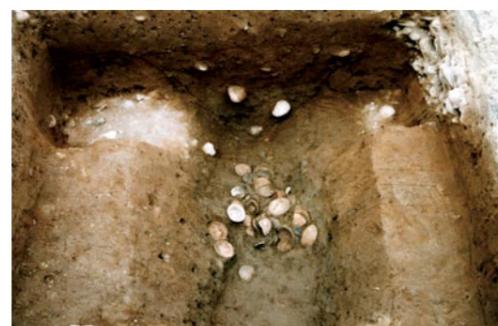
▲戦国時代の区画溝(三の丸)

三の丸跡(8地点)の調査では、戦国時代の区画溝が見つかりました。区画溝とは、屋敷地などを区画する溝で、中には多量の土師器皿(かわらけ)が捨てられていました。

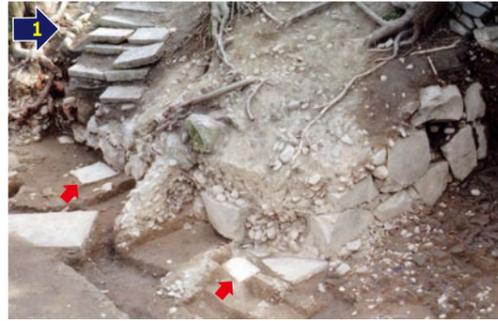
上の写真は、櫓門やぐらもんに接続する土塁SA12です。土塁の裾は石垣どるいで補強されています。石垣は、この部分だけ砂岩さがんという種類の石だけで造られています。砂岩は綺麗に平らに割れるため、本丸大手の門の美観を意識したものではないでしょうか。

写真中の矢印が櫓門そせきの礎石です。櫓門は1階が門、2階が櫓になっており、櫓本体は土塁の上ののっていました。礎石は櫓本体の柱を支えるもので、石垣同様砂岩を使用しています。写真の手前の礎石は30×45cm、奥の礎石は45cm四方の大きさがあります。

礎石の間隔は3.3mあり、この倍の6.6mが櫓門の東西の大きさと推定できます。また発掘調査の結果や絵図から推定すると南北の大きさは11.0mと考えられます。

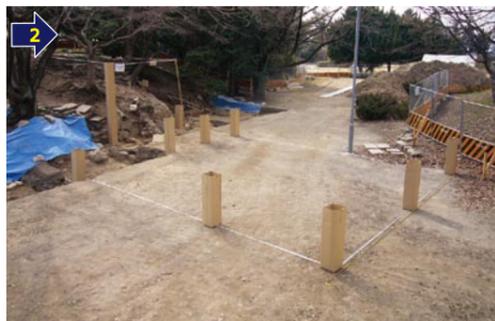
▲絵図から推測した櫓門の柱の位置

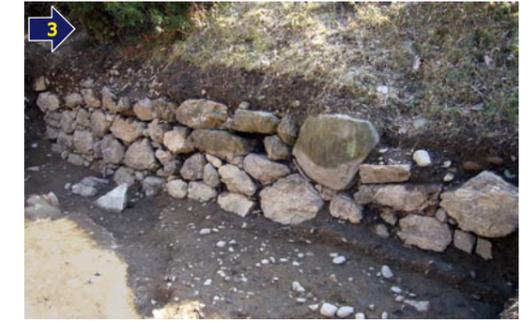
ますがたますがたの枡形の南辺を構成する石垣SV12です。大部分がチャートという石を使っています。石垣SV23と合わせて、推定の長さは17mになります。

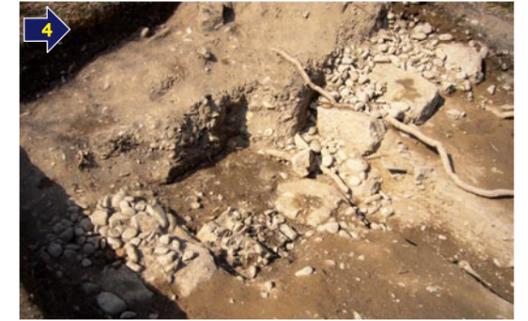
枡形の入口脇の石垣です。枡形外側の門である高麗門こうらいもんがあったと推測する場所ですが、痕跡は見つかっていません。

この石垣は、クランク状に屈曲することが14次調査で分かりました。絵図では見ることでできない構造です。

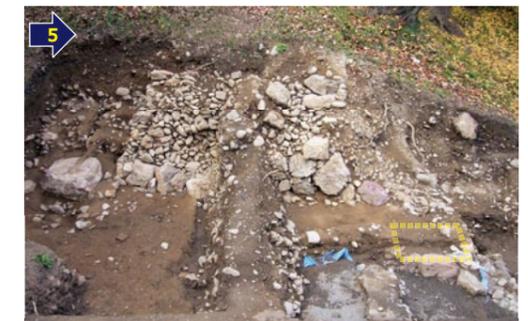
櫓門北の石垣と、集水枡と考えられる石組遺構(写真の黄色の線)です。石垣のこれより東は、明治以降に壊されており残っていません。

櫓門北西角には石を「口」字形に組んだ石組遺構SF1が出土しました。櫓門や雨落溝あまおちみぞと見られる溝SD16との位置関係から雨水を溜める集水枡ますと考えられます。

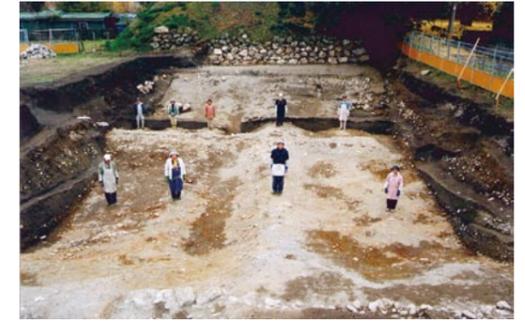
▲発掘された障子堀(北から)

加納城の堀障子は、長良川が運んできた基盤の砂礫を掘り残して造られています。発掘で確認できた堀底の1番深い所と、堀障子の高い所では1.5m程の差がありますが、堀内の堆積物を見ると、堀障子がかかなり崩れていることが分かっているため、元来もっと高低差があったと見られます。また堀障子には大きいものと小さいものがあり、大きい堀障子でパターン化された区画を造っていた可能性があります。

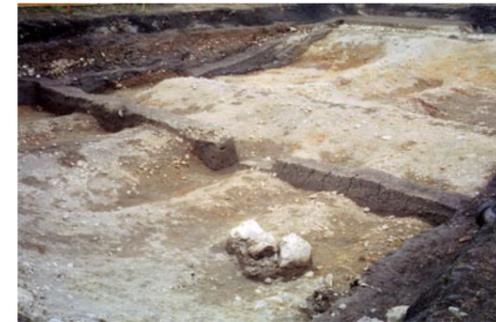
▲発掘された障子堀(南東から)

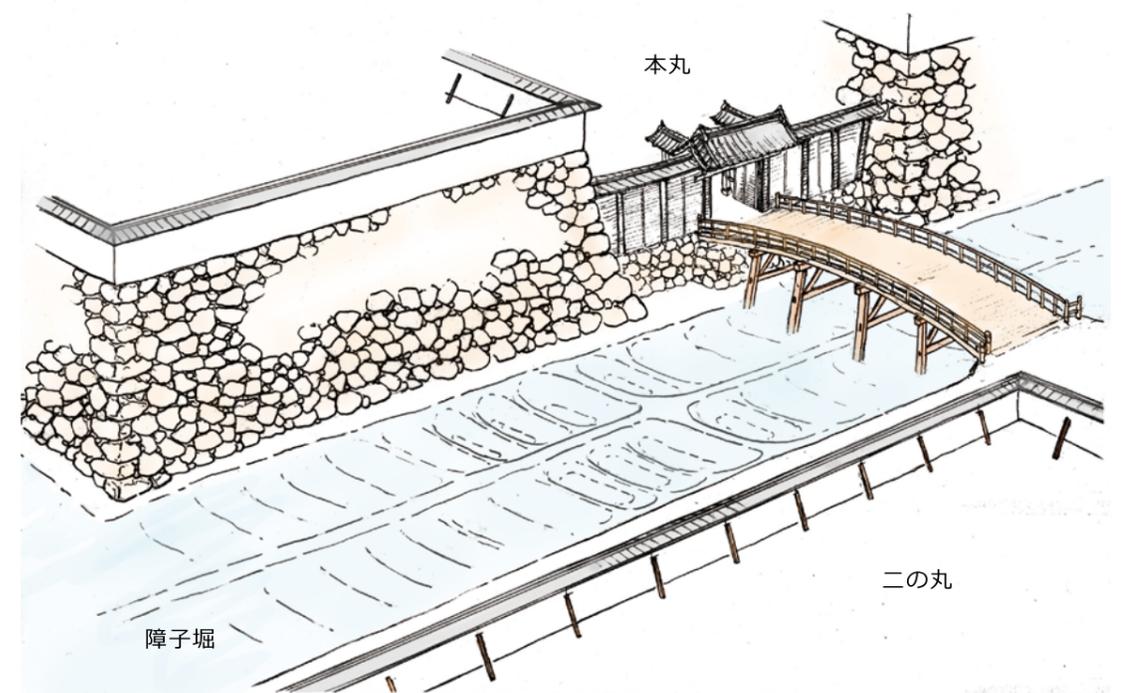
▲本丸大手北堀周辺のイメージ図(北東から)

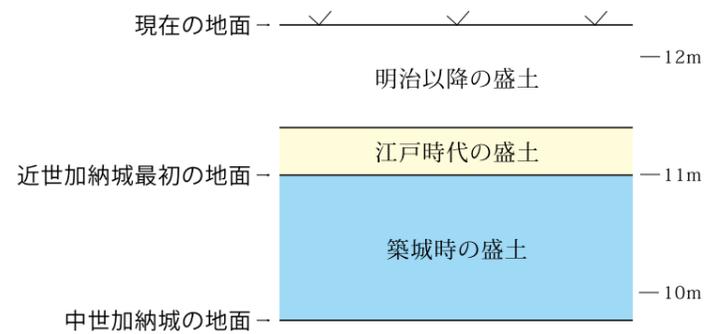
本丸内の土の堆積は下図のとおりで、本丸御殿が想定される地面は、近世加納城最初の地面と考えられます。17世紀前半のある時期に、御殿が廃され、新たに盛土をしたものと思われます。盛土中には、大量の瓦が入っており、また焼けた壁土のかけらや瓦、炭などが混じることから、本丸内で火災があったことが想定できます。この盛土は本丸枡形でも見られるので、広範囲に焼けてしまったと考えられます。二の丸内では享保13年(1728)の火災など、文献上からもほぼ明らかですが、本丸の火災の記録は現在のところ見つかっておらず、これも発掘調査によって浮かび上がった新事実といえるでしょう。

▲本丸内の土層模式図

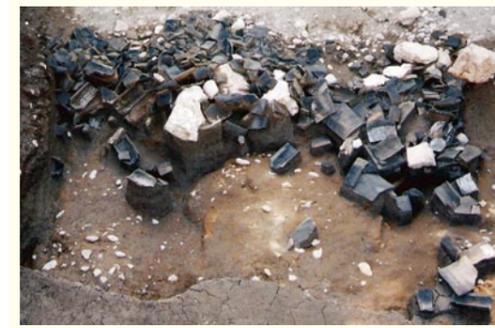
本丸大手北堀で出土したかわらしゅうせき瓦集積。本丸で使用されていた瓦が捨てられたもの。中には火災に会い、白く変色しているものがある。

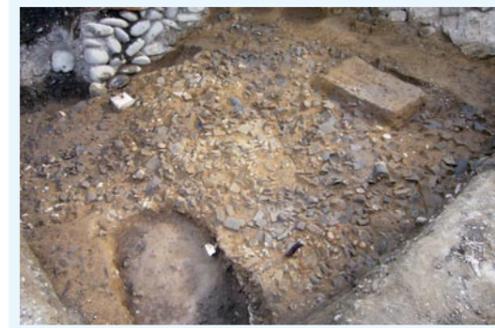
本丸大手枡形内の瓦集積。枡形の外側の門(高麗門)で使われていた瓦が捨てられたもの。江戸時代最初の地面の上ののっている。

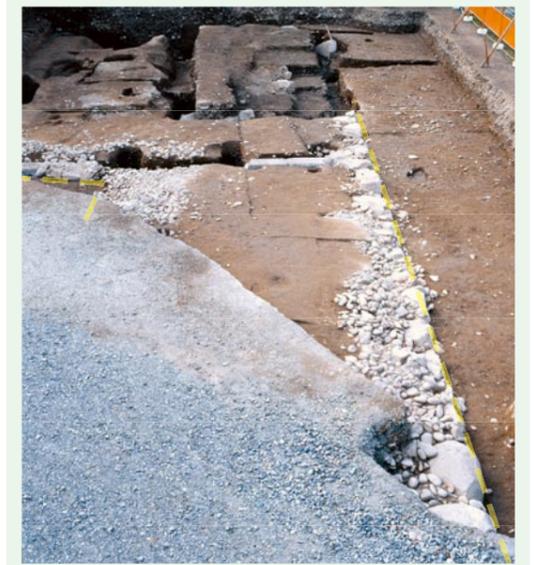
南門の内枡形の土塁。現在残っていませんが、石垣1段分だけ埋まっていた。

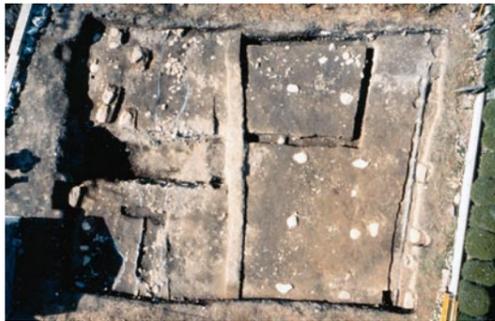
平成12年度に実施した二の丸内の発掘調査で、柱を支える礎石が12個出土し、御殿の一部が発見されました。礎石は直径40~60cmの楕円形をした川原石で、平らな面を上を設置してありました。石と石の間隔は2m、整然と並んだ3個×3個の配列と、ややずれた位置にある3個とあります。調査場所は二の丸御殿のうち、大名の私的空間である「奥」と考えられますが、細部を決定するまでには至りませんでした。

▲二の丸御殿の礎石(上空から)  
写真は右が北で、右半の白い石が礎石

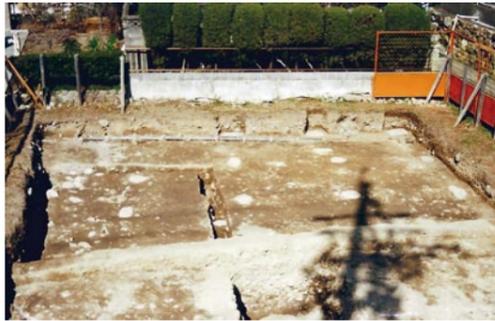
▲礎石を南から見た写真

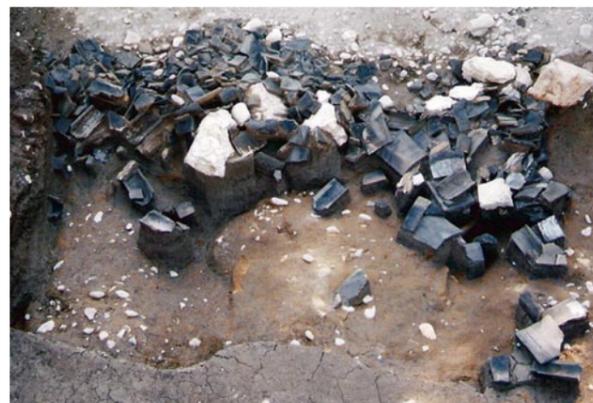
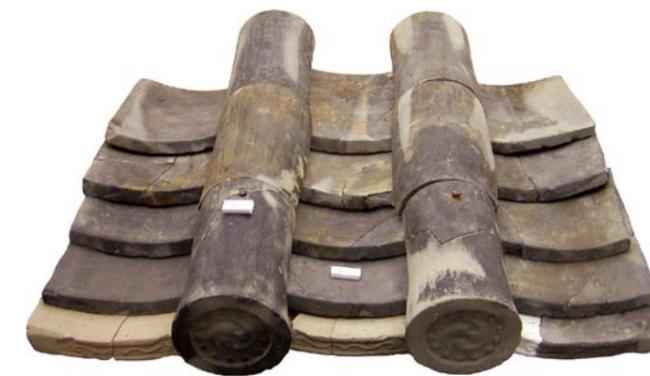
瓦はおびただしい量の出土があります。特に建物等の建て替えの際、まとめて捨てた痕である瓦集積からは、比較的残りの良いものが多く出土します。左上の写真は、本丸大手北堀で見つかった瓦集積です。本丸に極めて近いことから、本丸内の建物を取り壊した際、捨てられたものと考えられます。右上はこの瓦集積から出土した瓦で復元したものです。先端の平瓦(軒平瓦)が白っぽいのは、火災による二次被熱のためです。
